Рекомендации заказчику при строительстве в условиях многолетней мерзлоты

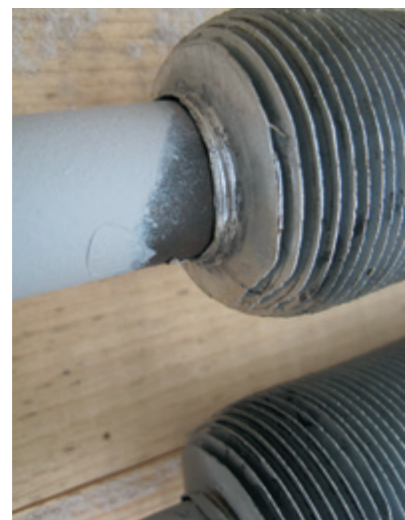
Рис. 1. Отсутствие антикоррозийного покрытия на участках корпуса термостабилизатора

ручным способом, без специальной подготовки поверхности корпуса термостабилизатора. Срок службы такого покрытия – не более двух-трех лет, после чего оно не способно защищать металл от коррозии (рис. 1, 2). То же самое происходит, если применяются различные цинковые лакокрасочные покрытия или цинковое покрытие с толщиной менее 80 мкм.

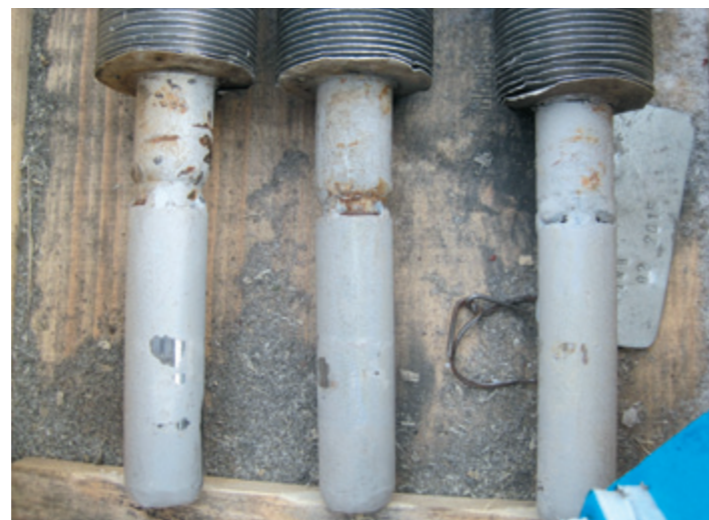
Рис. 2. Недопустимые дефекты покрытия корпуса термостабилизатора, наличие ржавчины

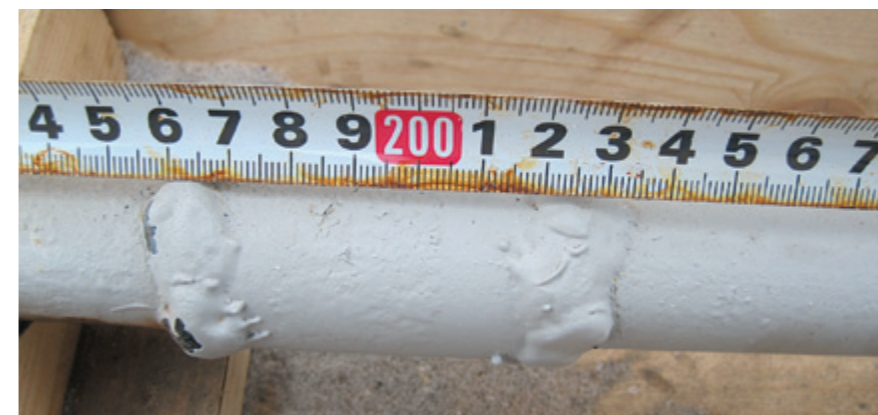
Рис. 3. Несоответствие сварных швов нормативным требованиям

Отсутствие 100%-го рентгеноконтроля сварных стыков, выполненных ручной дуговой сваркой, значительно повышает риск разгерметизации и потери хладагента. В случае наличия микроскопического отверстия в сварном шве на корпусе трубы хладагент вытечет из термостабилизатора, и он выйдет из строя (рис. 3). Заметить это можно будет лишь зимой при квалифицированном наблюдении. Если же служба эксплуатации пропустит факт выхода из строя

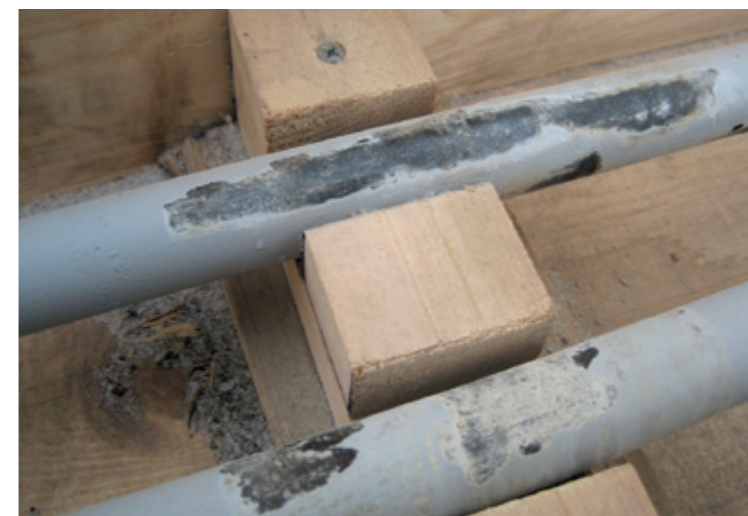
Рис. 4. Повреждение покрытия корпуса термостабилизатора в процессе транспортировки из-за неправильной упаковки

Для термостабилизаторов со стальным оребрением – это не критичный показатель, но окрашенная сталь изначально намного менее эффективна при теплообмене, чем алюминий. Для алюминиевого же оребрения отсутствие тары означает практически гарантированное замытие при транспортировке, что ведет к снижению обдува и уменьшению эффективной площади теплообмена термостабилизатора с воздухом (рис. 4). Такое устройство не будет обеспечивать холодопроизводительность, заложенную в проекте по расчету. Последствия могут быть предсказуемы.

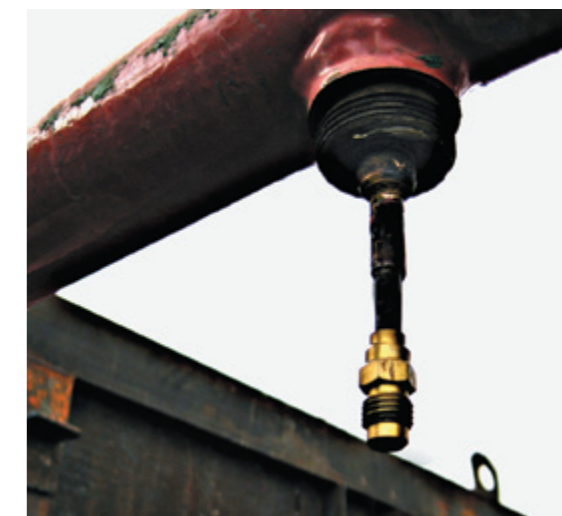
Рис. 5. При использовании клапанов Шредера колпачок должен привариваться. Резьба не дает долгосрочную абсолютную герметичность, что вызовет утечку хладагента

Запорные клапаны (клапаны Шредера) применяются для заправки термостабилизаторов. Эти заправочные клапаны заимствованы из холодильной техники, где они постоянно находятся под контролем герметичности. В конструкции клапанов используется прокладка из резины, срок службы которой ограничен. После этого срока он теряет герметичность, что приводит к полной утечке хладагента из термостабилизатора. Для исключения утечек после клапана должен быть приварен герметичный колпачок с обязательным рентгеноконтролем сварного шва (рис. 5). Естественно, производителям это не выгодно, и они просто устанавливают защитный колпачок от механических воздействий, который не обеспечивает герметичность.

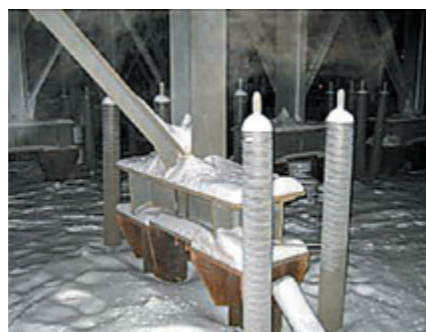
Рис. 6. Вполовину работающие термостабилизаторы, выявленные вследствие тепловизионного исследования. Причина – наличие инертных газов в хладагенте

Использование хладагентов со степенью очистки от примесей ниже 99,9 % (вода и инертные газы) может существенно повлиять на работу термостабилизаторов (рис. 6). Если в состоянии поставки хладагент не соответствует этому обязательному требованию, то у производителя термостабилизаторов должна быть установка дополнительной очистки хладагента.

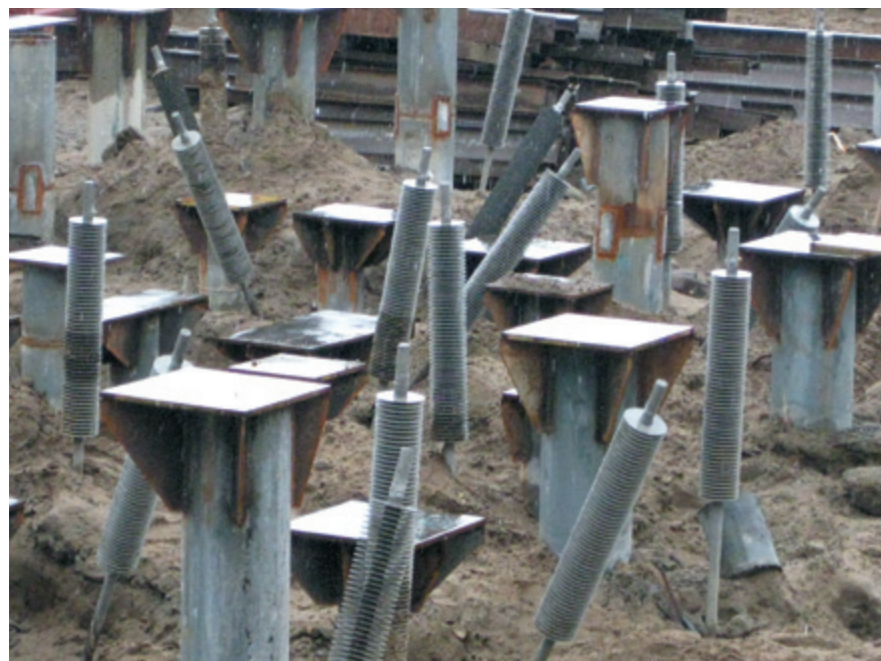
Рис. 7. Некачественная установка термостабилизаторов

Монтаж термостабилизаторов – еще одна стандартная статья экономии. Качественная установка термостабилизаторов, особенно в условиях сложных грунтов 4-й или 5-й категории, не может стоить дешево, так как требуется пробурить в мерзлом грунте скважину 10–12 м, избежав обрушения стенок. Значительное снижение стоимости монтажа приводит к снижению ответственности у подрядной организации за качество работы (рис. 7). Нередки случаи, когда при невозможности погружения термостабилизатора на проектную глубину его нижнюю часть просто отрезали и монтировали пустую трубу с оребрением под видом рабочего устройства. Другой пример халатной работы – установка стабилизатора под углом к вертикали в сторону от сваи или со значительным отклонением в плане, что лишает смысла существование данного стабилизатора и ставит сваю под угрозу потери несущей способности. Неквалифицированная рабочая сила – это дополнительный риск по-
